## Опазване на парковата архитектура – водни елементи в Борисова градина

## Preservation of park architecture - water elements in Borisova garden

Mihailov, T., & Rangelov, V. (2019). Preservation of park architecture - water elements in Borisova garden. *Rastenievadni nauki*, 56(5) 66-71 (Bg).

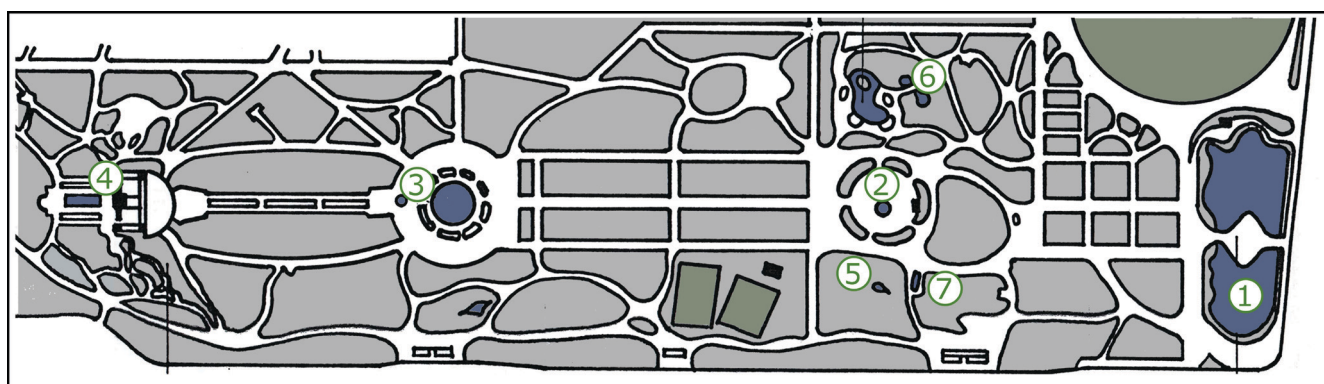
**Фигура 1.** Схема на територията около главната композиционна ос на Борисова градина

1. Езеро „Ариана“; 2. Детска площадка; 3. Рибно езеро; 4. Водно огледало „Братска могила“; 5. Езерото до къщата на Неф; 6. Комплекс на езерото с водоплаващи птици; 7 Народна чешма

1. Ariana Lake; 2. Children's playground; 3. The Fish lake; 4. Water Mirror "Brothers Mound"; 5. The lake next to Nef's house; 6. Complex of the lake with waterfowl; 7 People's Fountain

**Figure 1.** Drawing of the formal part of Borisova garden

### *Езерото Ариана (Фиг.1, №1)*

*Фонтанът при сегашната детска площадка (Фиг.1, №2)*

*Рибното езеро (известно и като „Езерото с лилиите“, „Езерото с костенурките“ и др.) заедно с „Чешмата с пингвините и мечката“ (Фиг.1, №3)*

*Водното огледало зад паметника „Братската могила“ (Фиг.1, №4)*

#### *Народната чешма (Фиг.1, №7)*

#### *Езерото до къщата на Неф (Фиг.1, №5)*

#### *Комплекс на езерото с водоплаващите птици (Фиг.1, №6)*
